ARİŞ

Araştırma Makalesi/Research Article

**Sivas – İlbeyli Kazası Müdürü (1862- ?) Şekerzade Osman Ağa'nın
Menşurlu'daki Köy Odası****Village Chamber of Sivas – İlbeyli District Manager (1862-?) Şekerzade
Osman Ağa in Menşurlu**

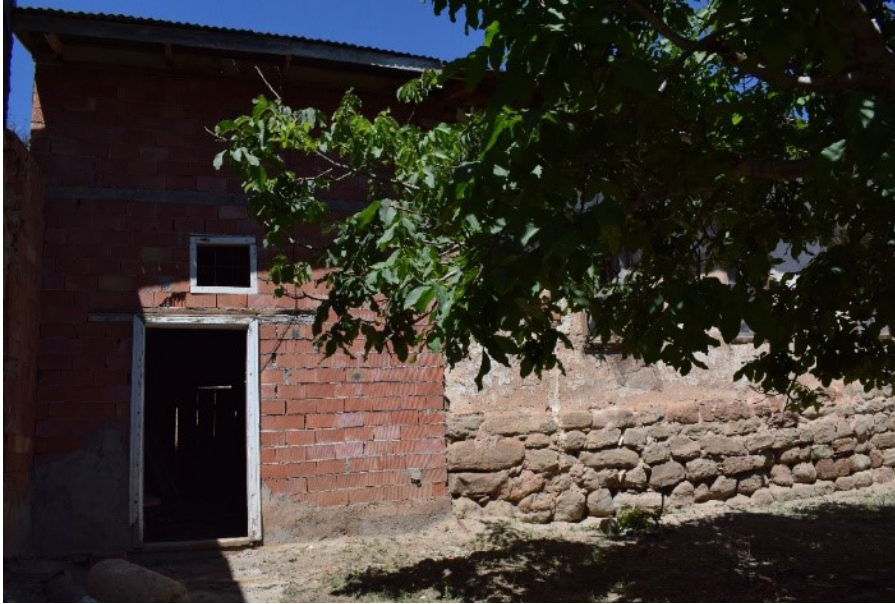
Fotoğraf 1: Menşurlu Şekerzade Osman Ağa Odası

Çeşitli dönemlerde müdahaleler geçirmiş olsa da orijinalliğini büyük oranda korumuş olan oda, bakımsızlık sebebiyle yok olma tehlikesi altındadır (Fotoğraf 1).

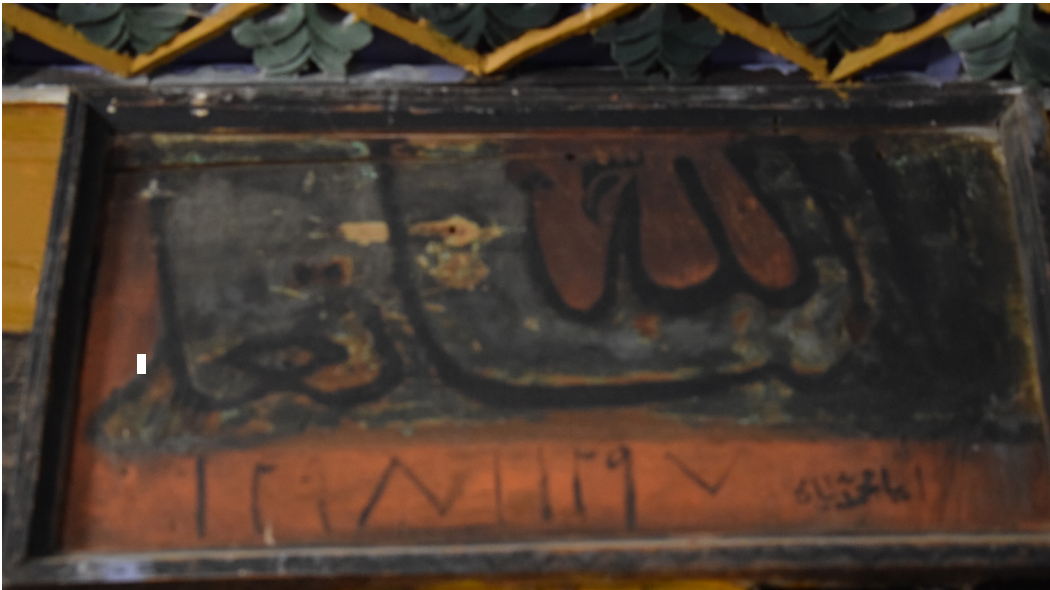
Fotoğraf 2: Çerçevele Kalemîşi Kitabe

Kadir Şeker¹, babası Kenan Şeker'in yapının banisi Şekerzade Osman Ağa'nın torunu olduğunu, babasının anlattıklarına göre köy odasının Osman Ağa tarafından yoğun bir çalışmayla 6 ay içerisinde inşa ettirildiğini ifade etmektedir (K. Şeker, kişisel görüşme, 5 Ağustos 2023). Giriş kapısının karşısında bulunan ahşap sütunlu bölmenin içe bakan yüzeyine yerleştirilmiş ahşap çerçeveli kalem işi kitabede H 1297 / 1298 (M 1880-1881) tarihleri okunmaktadır. Bu kitabeye göre yapı 19. yüzyılın sonlarında inşa edilmiştir (Fotoğraf 2).

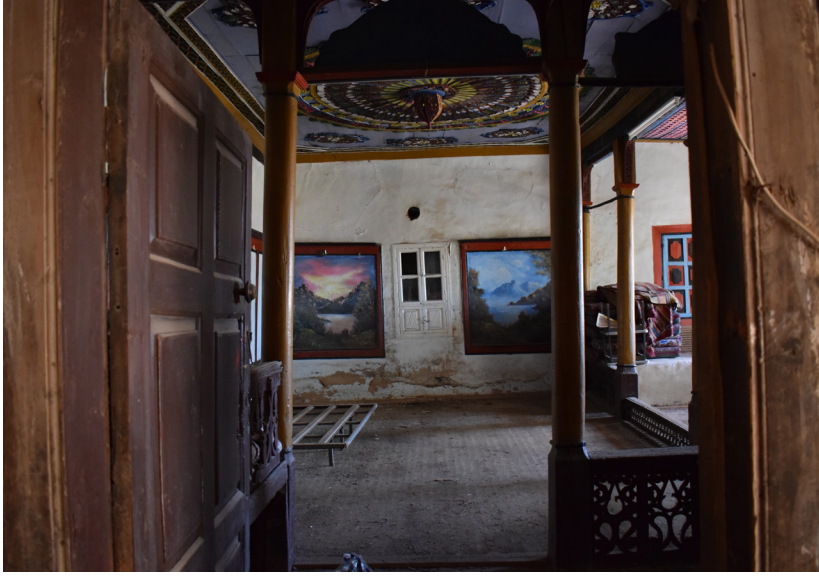
Fotođraf 4: Papuçluk

Oda, batı duvarının doğusuna kuzey-güney yönde, güney duvarının kuzeyinde yer alan doğu-batı yönde atılan ahşap sütun sıraları ile bölümlendirilmiştir. Böylelikle odada beş serbest dikmeden oluşan iki ahşap sütun sırası ile papuçluk², kilimüstü³ ve nim seki⁴ bölümleri oluşturulmuştur (Plan-1). Sütun sıralarının beden duvarları ile olan bağlantısı, yarısı duvara gömülü ahşap sütunlar ile sağlanmış olup sütun dizilerinin arası ahşap korkuluklarla kapatılarak oda içerisinde oluşturulan bölümler birbirinden ayrılmıştır. Silindirik gövdeli sütunlar, kare kaide ve kare sütun başlıklarına sahiptir. Başlıklar tavan üzerindeki kirişlere kare gövdeli kısa dikmeler ile bağlanmıştır. Bu dikmelerin araları ise dar aynalı kemer formunda iç bükey kıvrımlanmış ahşap uzantılar ile birbirine bağlanmaktadır. (Fotoğraf 4).

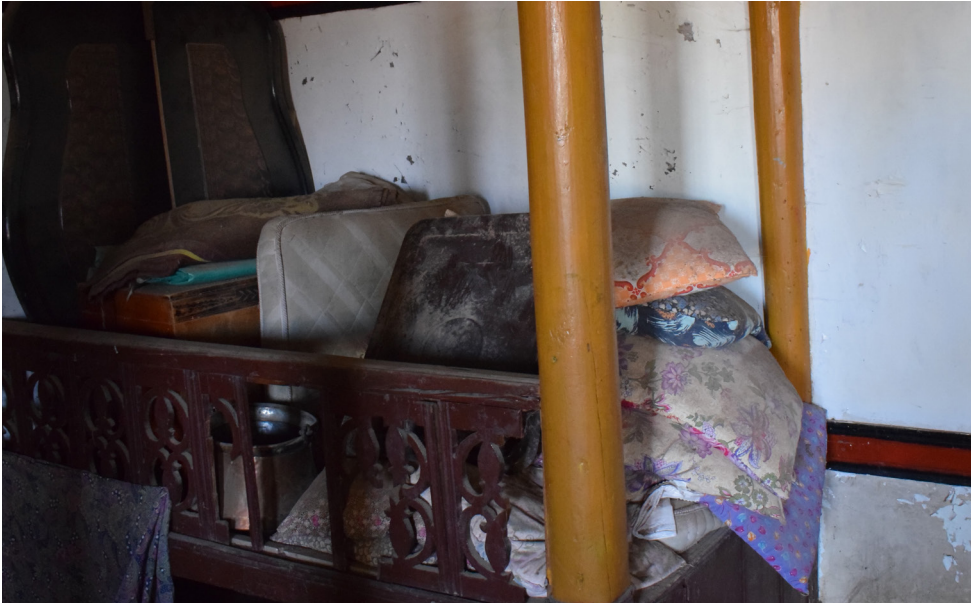
Fotođraf 5: Kürsü

Odanın kuzeybatı köşesinde kürsü, güneybatı köşesinde ise yüklük yer almaktadır. Kuzeybatı köşede yer alan kürsü, doğu-batı yönde dikdörtgen planlı olup güney kenarı bitkisel bezemeli bir korkuluk ile kapatılmıştır. Ahşap çıtalarla sekiz bölüme ayrılmış korkuluk panolarının içerisine üst üste ikişer adet palmet motifi, sapları daire oluşturacak şekilde ayna aksında yerleştirilmiştir. Kürsünün alt kısmının güney tarafı içerisine eşya konulmak amacıyla açık bırakılmış, doğusu ise tahtalarla kapatılmıştır (Fotođraf 5).

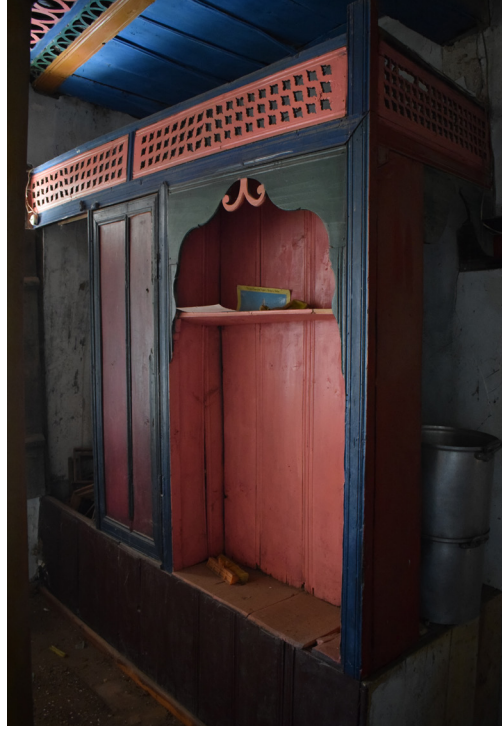
Fotoğraf 6: Yüklük Dolabı

Odanın güneybatı köşesinde kuzey-güney doğrultuda dikdörtgen formlu ahşap bir yüklük bulunmaktadır. Yüklüğün doğu yüzü; güneyde iki kapaklı, kuzeyde kaş kemerli bir niş şeklinde düzenlenmiştir. Yüklüğün giriş kapısına bakan kuzey yüzü ise güneye doğru derinlik oluşturacak şekilde bir kısmı tek parça tahta ile kapatılmış, kalan kısmı ise yine kemer formu oluşturacak şekilde açık bırakılmıştır. Bunun sebebi dolabın bu yönünün farklı

amaçla kullanıma dahil edilme isteğidir. Dikdörtgen formlu ahşap dolap, üst tepelik kısmına yerleştirilen kafes oyma tekniğinde bezemeli üç parça pano, nişlere eklenmiş kemer ayrıntıları ve pembe, mavi, yeşil renkli boyanmış yüzeyi ile oldukça dikkat çekicidir (Fotoğraf 6).

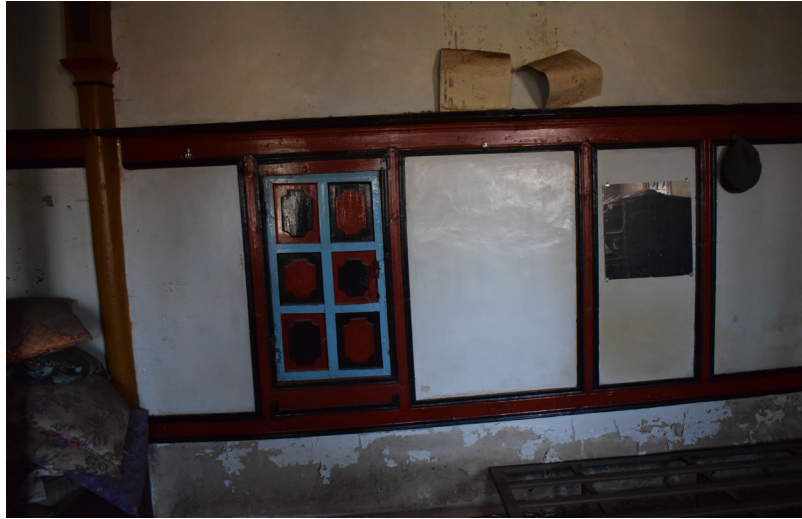
Fotoğraf 7: Kuzey Duvar

Yapının kuzey duvarı, herhangi bir pencere açıklığına sahip değildir. Duvar, batı uçta ahşap bir dolap ve bu dolabın doğusunda devam eden beş adet ahşap pano ile hareketlendirilmiştir. Ahşap çıtalarla oluşturulmuş dikey dikdörtgen formlu bu panolar, bir dar bir geniş şekilde almaşık olarak sıralanmışlardır. Günümüzde yüzeyleri tamamen boş ve beyaz boyalı olan panoların, yapının inşa edildiği dönemde kalemişi tekniğinde bezeli olmaları kuvvetle muhtemeldir⁵ (Fotoğraf 7).

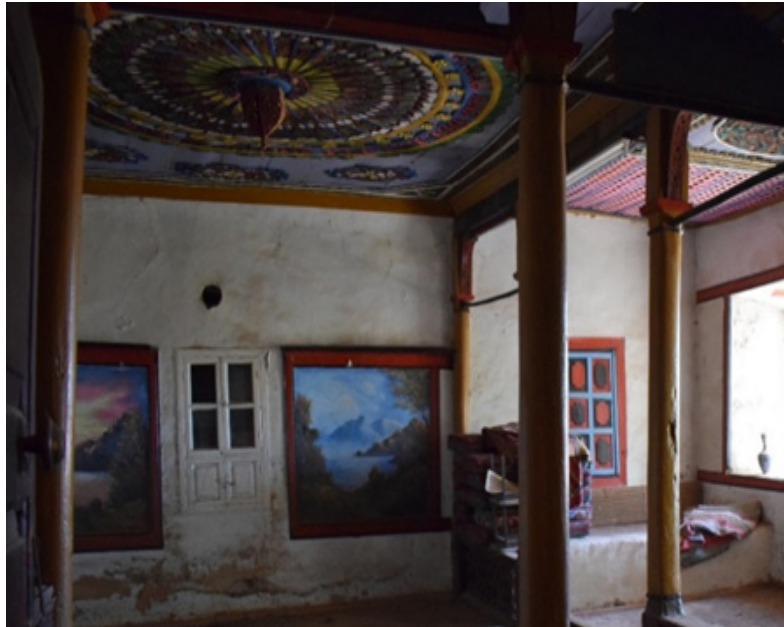
Fotoğraf 8: Doğu Duvar

Odanın doğu duvarında giriş kapısı hizasına yerleştirilmiş bir dolap ve bu dolabın her iki yanında ahşap çıtalarla oluşturulmuş kareye yakın dikdörtgen formda birer pano yer almaktadır. Merkezde yer alan dolap, yapının inşa edildiği dönemde ocak nişi iken sonraki dönemlerde kapatılarak dolaba dönüştürülmüştür⁶. Dolabın iki yanındaki panolar, günümüzde manzara resimli kağıtlar yapıştırılarak hareketlendirilmiş olmakla birlikte yüzeyleri kuzey duvarda olduğu gibi beyaz boyalı ve boş durumdadır. Doğu duvarının kilimüstü bölümüne denk gelen kuzey ucunda ise dikey dikdörtgen formlu küçük boyutta bir dolap yer almaktadır. Dolabın hemen altında kuzey-güney doğrultuda yüksekçe bir taş platform bulunur (Fotoğraf 8)

⁶ Yapının bugünkü sahibi Kadir Şeker dolabın bulunduğu alanda bir ocak olduğunu doğrulamıştır. Ayrıca bu ocağın iki yanında odaya doğru çıkıntı yapan aslan başı şeklinde taş levhaların bulunduğunu, bunların da babası Kenan Şeker tarafından ocağın kapatılması üzerine bir müddet bahçede tutulup sonra kaybolduğunu beyan etmiştir.

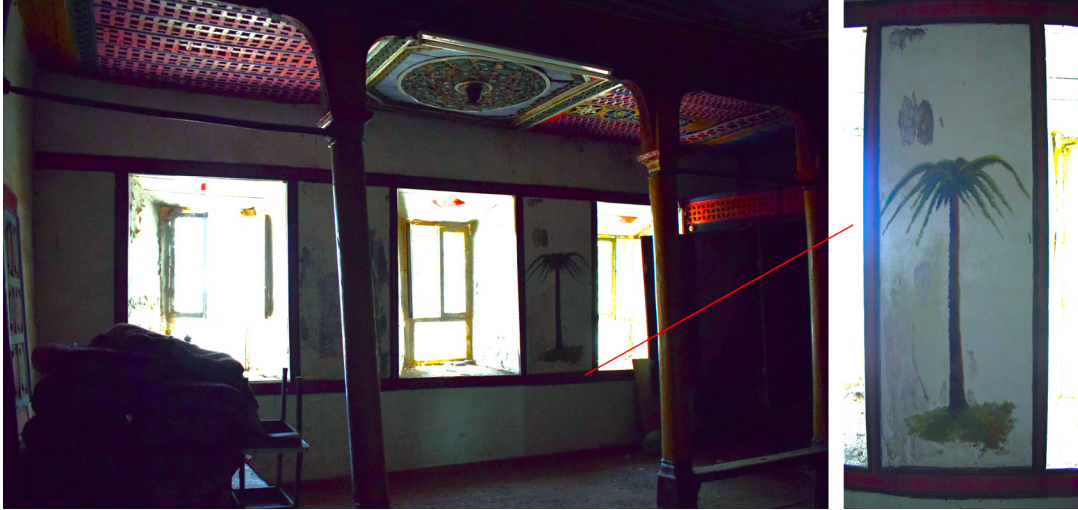
Fotoğraf 9: Güney Duvar

Odanın pencere açıklığına sahip yegâne duvarı olan güney duvarı, üç adet dikey dikdörtgen formda şevli pencere ile mekânın aydınlanmasını sağlamaktadır. Duvar yüzeyinde ahşap çıtalar ile çerçevelenen pencerelerin aralarında kalan iki adet dikey dikdörtgen formlu panodan batıdakinde kalem işi tekniğinde yapılmış, gövdesi kahverengi, yaprakları yeşil renkte işlenmiş bir adet palmye ağacı tasviri günümüze orijinal olarak gelmiştir. Bu ağaç, odanın orijinal olarak günümüze gelebilen tek tasviridir. Diğer pano odanın genelinde olduğu gibi kalemişi bezemesini kaybetmiş düz bir yüzeye sahiptir (Fotoğraf 9).

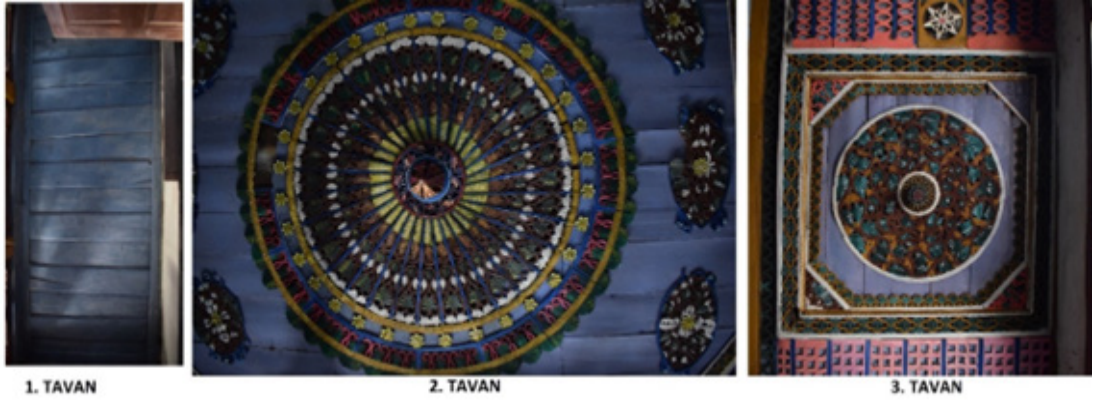
Fotoğraf 10: Menşurlu Şekerzade Osman Ağa Odası Tavanları

Oda, sütunlar ile oluşturulan bölüntüye uygun olarak üç farklı tavan uygulamasına sahiptir. İlk tavan papuçluk bölümünün üzerini teşkil eden kuzey-güney doğrultuda dikdörtgen formlu bölümdür. Bu bölüm herhangi bir bezeme unsuru bulunmayan, dikdörtgen tahtaların yanyana dizilip en dışta çerçevelenmesiyle oluşturulmuş düz bir yüzeye sahiptir. İkinci tavan, doğu-batı yönde uzanan sütunların güneyinde kalan doğu-batı yönde dikdörtgen planlı kili-müstü bölümüne aittir. İkinci tavanın yüzeyi, merkezde büyükçe bir bezemeli ahşap göbek ile onun doğu ve batısına yerleştirilmiş eş boyutta üçer adet elips formlu bezemeli kabartmalara sahiptir. Dikdörtgen formlu bu tavan, dıştan iki sıra bezemeli kuşak ile çerçevelenmiş, bu çerçevelerin dört köşesinde üçgen alanlar oluşturularak bezeme alanına dönüştürülmüştür. Üçüncü tavan ise odanın nim seki bölümüne denk gelen doğu-batı yönde dikdörtgen formlu bölümdür. Bu tavan, merkezde bezemeli silmelerle kare formda bir çerçeve içerisine alınmış bezemeli bir tavan göbeğine sahiptir. Tavan bezemesi, merkezdeki kare alanın doğu ve batısına eklenmiş kafes bezemeli tahtalar ile devam ettirilmiştir (Fotoğraf 10).

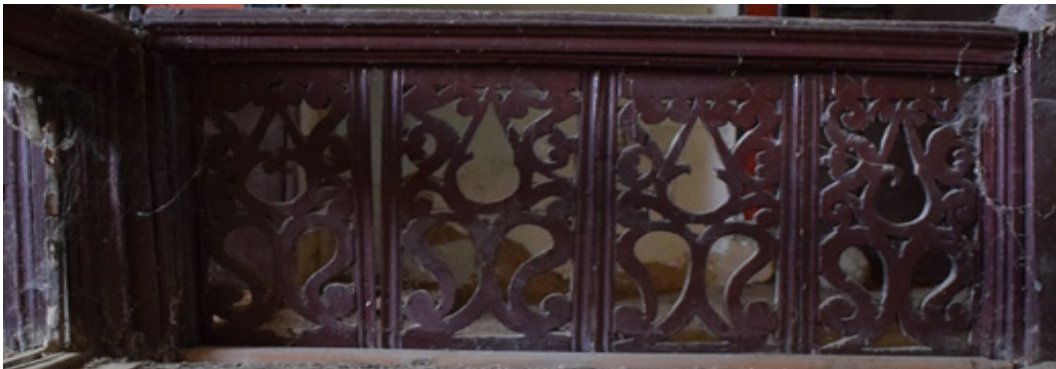
Fotoğraf 11: Batı Açıklık Korkulukları

Odanın batısında papuçluk ile kilimüstü bölümünü birbirinden ayıran kuzey-güney doğrultuda dördü sütun dizisi, üçlü bir açıklık meydana getirmektedir. Bu açıklıklardan kuzeydeki kürsü önüne denk gelmekte, ortadaki nim sekiye girişi ihtiva etmektedir. Güneydeki üçüncü açıklık ise zeminden yaklaşık 50 cm yükseklikte bir korkuluk ile kapatılmıştır. Bu korkuluk ahşap çıtalarla dört bölüme ayrılmıştır. Her bir bölümün içerisi, kafes oyma tekniğinde merkezde yer alan irice palmet motifinin etrafını sarmış S ve C kıvrımlarından oluşan kompozisyon ile bezenmiştir (Fotoğraf 11).

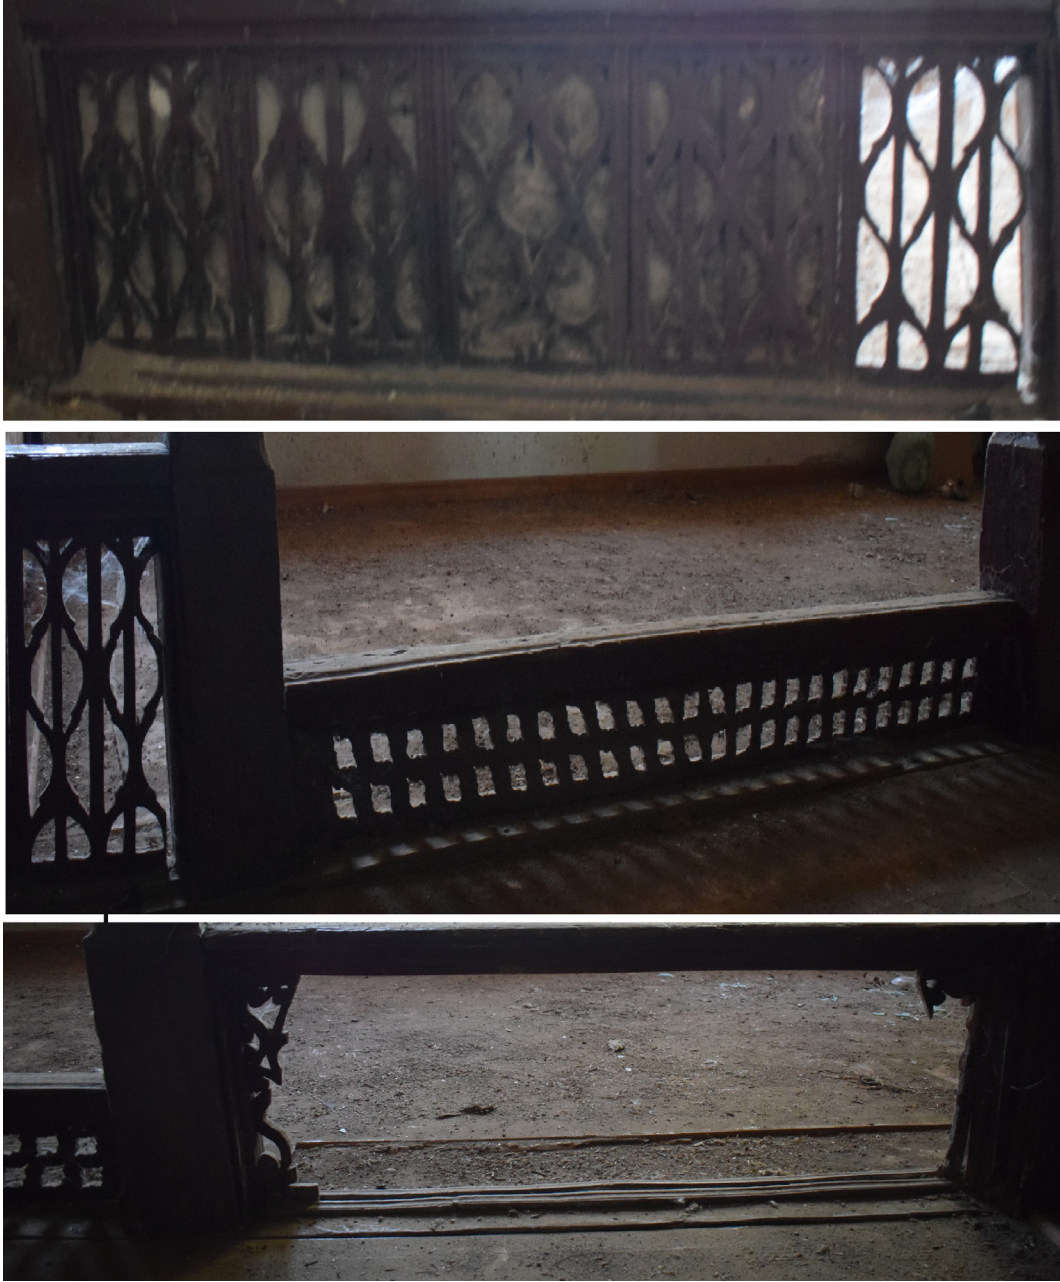
Fotoğraf 12: Güney Açıklık Korkulukları

Odanın güneyinde nim seki ile kilimüstü bölümünü birbirinden ayıran doğu-batı doğrultuda dördü sütun dizisinin oluşturduğu üçlü açıklıklardan doğu ve batıdaki zeminden yaklaşık 50 cm, merkezdeki ise yaklaşık 30 cm yükseklikte korkuluklar ile kapatılmıştır. Bu korkuluklardan doğudaki, ahşap çıtalarla beş bölüme ayrılmıştır. Bölümlerin her biri, düz ve S kıvrımlı çıtaların oluşturduğu simetrik bir geometrik kompozisyon dizisi ile doldurulmuştur.

Aynı yükseklikteki batı korkuluk levhası, günümüzde tamamen tahrip olmuş ve içi boş bir çerçeveden ibaret kalmıştır. Ortada diğerlerinden daha alçak olarak tasarlanmış korkuluk ise yan yana dizilmiş iki sıra kafes oyma yaprak motifleri ile doldurulmuştur (Fotoğraf 12).

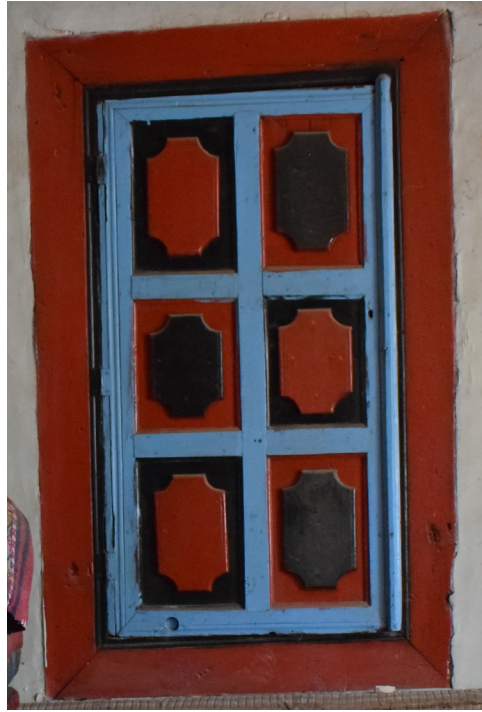
Fotođraf 13: Dolap Kapađ

Odanın kuzey ve doğu duvarında yer alan orijinal dolapların ahşap kapaklarında da geometrik motifler yer almaktadır. Dolapların kapak yüzeyi, çıtalarla altı bölüme ayrılmış ve her bir bölüme köşeleri içbükey eğrilerle sonlandırılmış dikey dikdörtgen geometrik motifler eklenmiştir. Motiflerin çerçeveleri mavi, panoların zemin ve desenleri dönüşümlü olarak siyah ve kiremit renkte boyanmıştır (Fotoğraf 13).

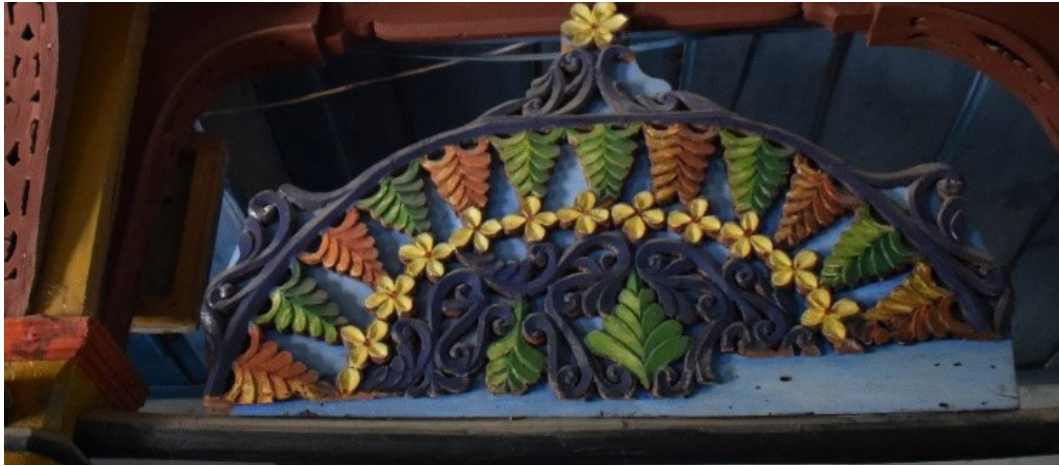
Fotoğraf 15: Kilimüstü Bölümüne Geçişte Yer Alan İkinci Pano

Bu panonun hemen güneyinde yer alan ikinci süsleme panosu da iki sütun arasına atılmış ahşap gergiler üzerine yerleştirilmiştir. Bazı bölümleri kırılarak tahrip olmuş pano, diğerinde olduğu gibi yarım daire bir çerçevenin içerisini dolduran motiflerden ibarettir. Ancak ikinci pano geometrik bir bölümlenme olmaksızın bezenmiştir. Yarım daire çerçevenin içerisi, en dışta 12 adet üçgen görümlü çok yapraklı palmetler ile çevrelenmiştir. Bu palmetlerin uçları yine 12 adet dört yapraklı çiçek motifleri ile birleşmektedir. Palmet ve çiçek dizisinin altında kalan boşluk ise girift biçimde yerleştirilmiş S ve C kıvrımları ile doldurulmuştur. Bu girift dallar arasına iki adet çok yapraklı palmet motifi eklenerek kompozisyon tamamlanmıştır (Fotoğraf 15).

Her iki süsleme panosunda da kahverengi, yeşil, beyaz ve mavi renkler kullanılmış olup bu sayede süsleme kompozisyonunun etkisi artmıştır.

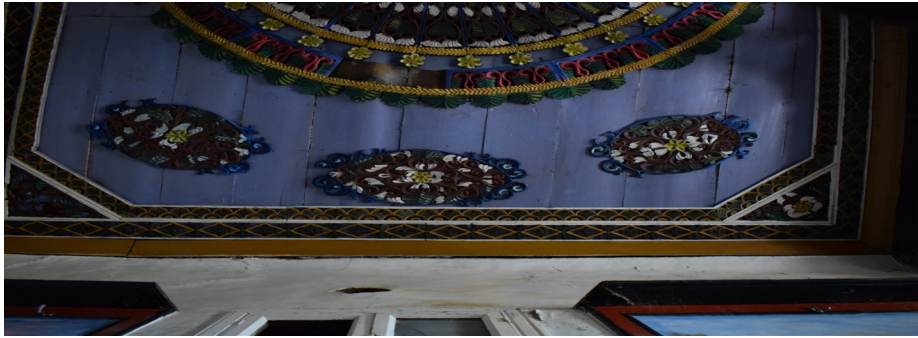
Fotoğraf 17: Kilimüstü Tavan Madalyonları

Dikdörtgen tavan çerçevesinin ortasına daire formda bir göbek yerleştirildiđi için dikdörtgenin kısa kenarında boşluklar oluşmuştur. Yapının tavanında bu kısımlar boş bırakılmayarak üçer adet elips formda madalyonlar ile hareketlendirilmiştir. Elips formda bu madalyonların güney ve kuzey yönde bulunanları, ortadakilerden biraz daha küçük boyutta tutulmuştur. Madalyonların mavi renkli çerçeveleri, tavan tahtasına taşan volüt biçimde sonlanan kıvrımdallar ile hareketlendirilmiştir. Boyutları farklı olmakla birlikte her bir madalyon, benzer bitkisel kompozisyona sahiptir. Bu kompozisyon, merkezde sarı renkli papatya motifi ile onun etrafındaki kahverengi kıvrımdallar ve yeşil renkte çok kollu palmetlerden ibarettir (Fotoğraf 17).

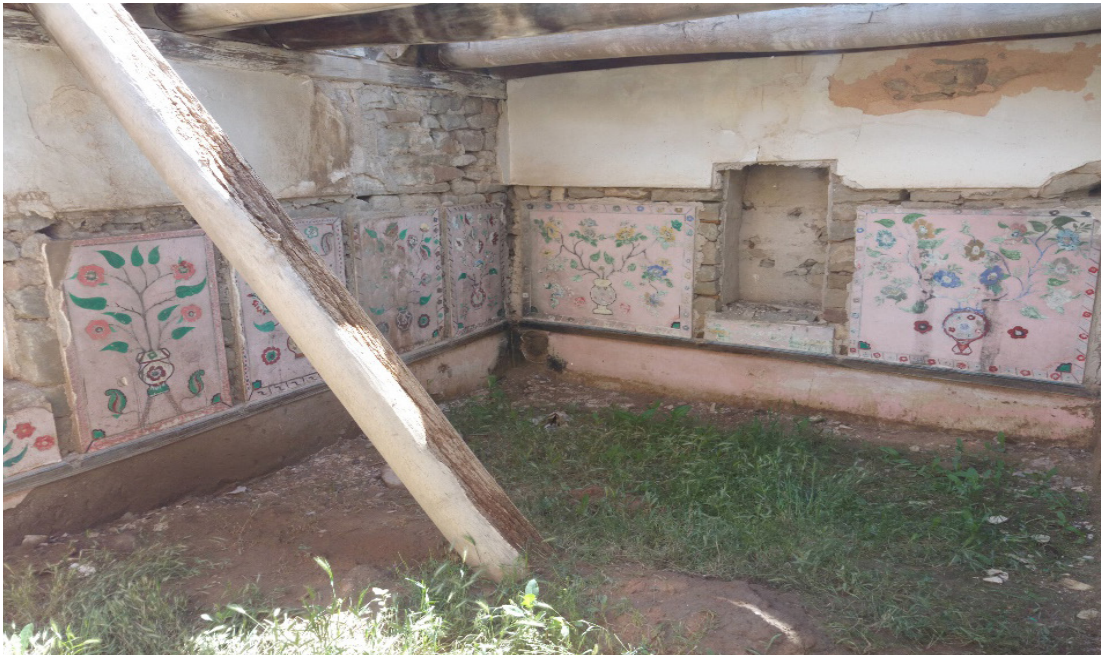
Fotoğraf 21: Menşurlu Ahmet Şeker Odası

Köy odası, plan ve mimari özelliklerinden çok içeride ahşap tavan süslemeleri ve birçoğu yok olmasına rağmen duvar resimleri ile de dikkat çekmektedir. İlbeyli köy odalarında kalemişi bezemeli örnekler yaygındır. Menşurlu köyünde inşa edilmiş Ahmet Şeker Odası'ndan (Fotoğraf 21) hareketle Şekerzade Osman Ağa'nın odasında da duvar resimlerinin yer aldığı ancak zamanla yok olduğu düşünülmektedir.
